AJUNTAMENT DE VIC - Decret

Número DEC/9765/2023

Assumpte: Desestimar la sol·licitud de reconeixement de responsabilitat patrimonial - A.C.J.

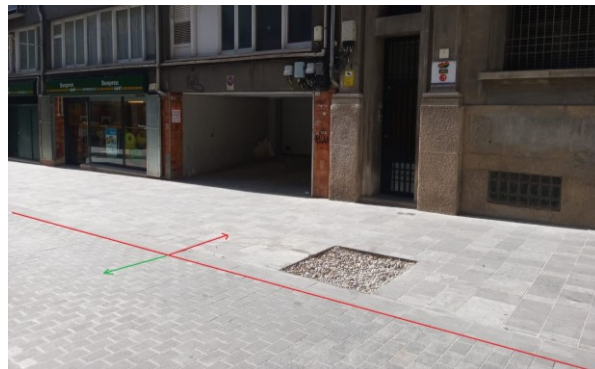
En data 18 de juliol de 2023, es va visitar la ubicació on presumptament va tenir lloc l'incident i es va comprovar que l'escocell estava cobert parcialment de grava i que, aquest, està situat a la vorera. Es tracta d'un carrer de plataforma única, en el qual queda clarament diferenciada la calçada de la vorera gràcies a la presència de llambordes i lloses. A la fotografia, en verd la zona de calçada i en vermell la zona de vorera.

A més, no hi ha zona d'estacionament entorn a aquest escocell. Per tant, el fet de caure a l'escocell amb el vehicle es podria haver degut al fet d'estacionar incorrectament a la vorera o d'envair-la durant la conducció.

És per aquest motiu que es considera que la responsabilitat dels danys del vehicle no es pot atribuir de cap manera a la manca de senyalització de l'escocell buit, ja que aquest es troba a la vorera. A més, tampoc es té la certesa de que l'incident tingués lloc a Vic ja que la Guardia Urbana no té constància dels fets ni hi van intervenir.
